**Das
sächsische Bauernhaus
in Siebenbürgen**

**Was wie machen an alten Häusern?
Ein Leitfaden zur altbaugerechten Instandsetzung**

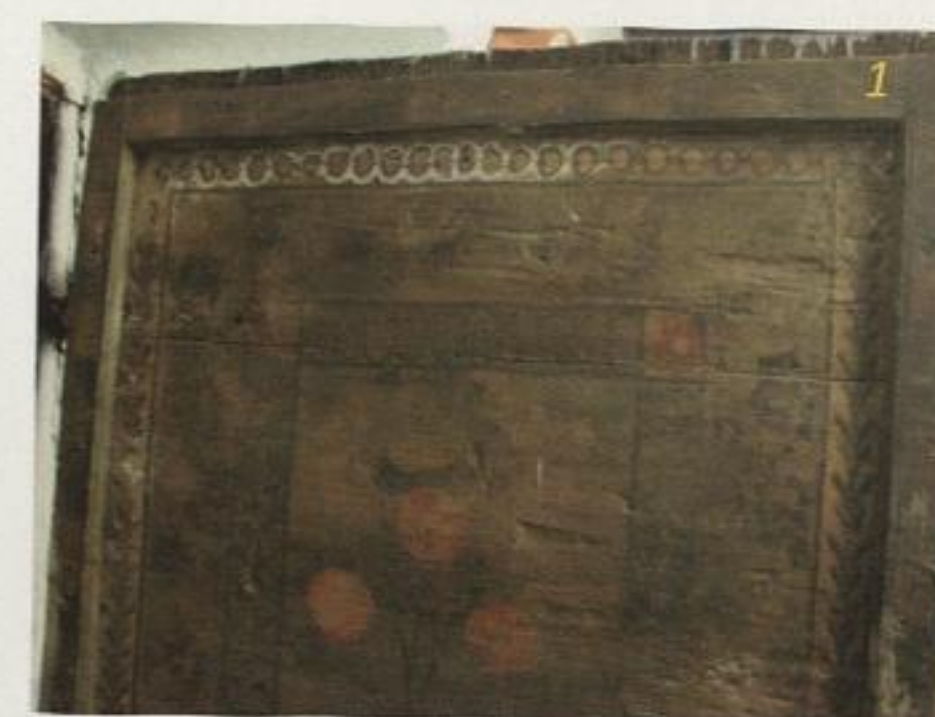
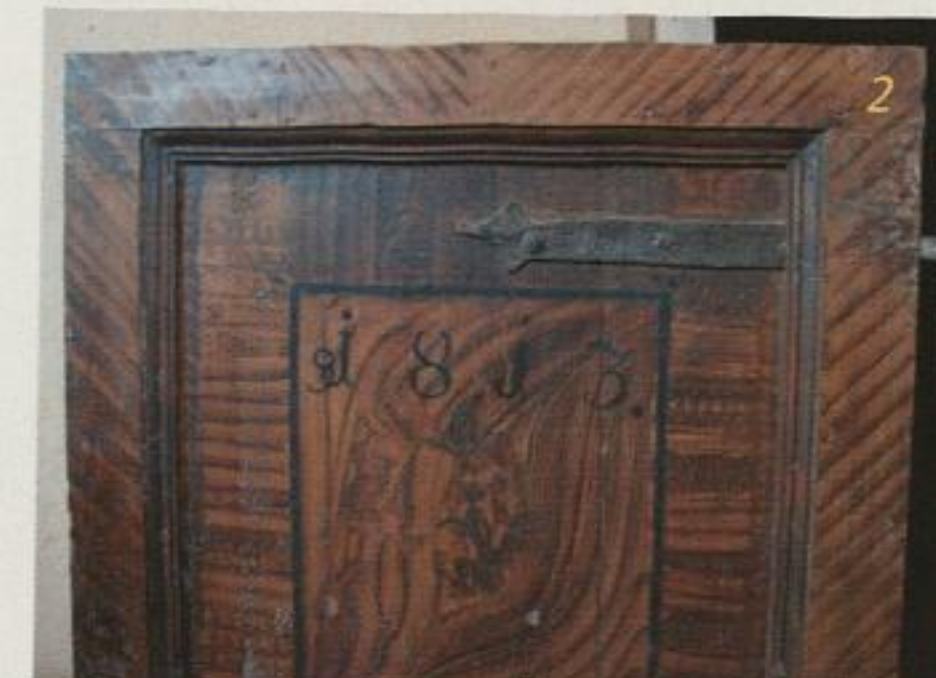
1.+2. Originale Türen mit Rahmenaufdoppelungen

Seit der Renaissance im 17. Jh. kommen **Rahmenaufdoppelungen** in Gebrauch, die den Eindruck einer Rahmen-Füllungstür mit rechteckigen Füllungen erwecken (Foto 151.1+2). Die Aufdoppelungen werden mit Holznägeln oder mit geschmiedeten Eisennägeln auf die Brettüre geschlagen und die Türen mit bauerlichen Bemalungen verziert.

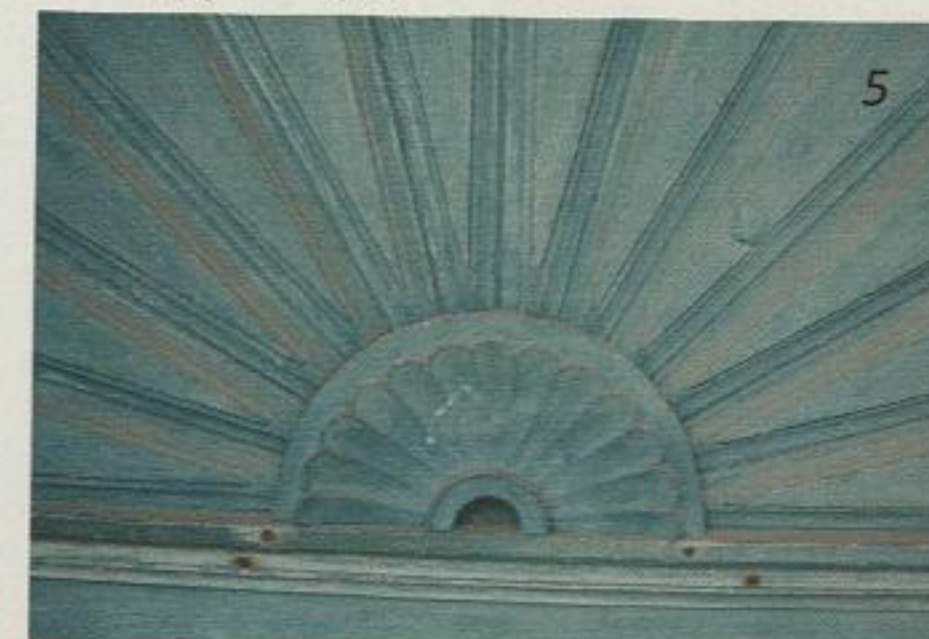
4.-6. Aufgedoppelte Gassentüren mit Sonnenmotiv

richtiger Anordnung von Spundungen bzw. Nut und Feder ein guter konstruktiver Holzschutz gewährleistet ist. So findet man auch heute noch diese Türform in unterschiedlicher Ornamentik vorzugsweise an Gassentüren (Fotos 151.3-6). Auch diese Türen sind an Blockzargen angeschlagen (Abb. 152.1.A+B).

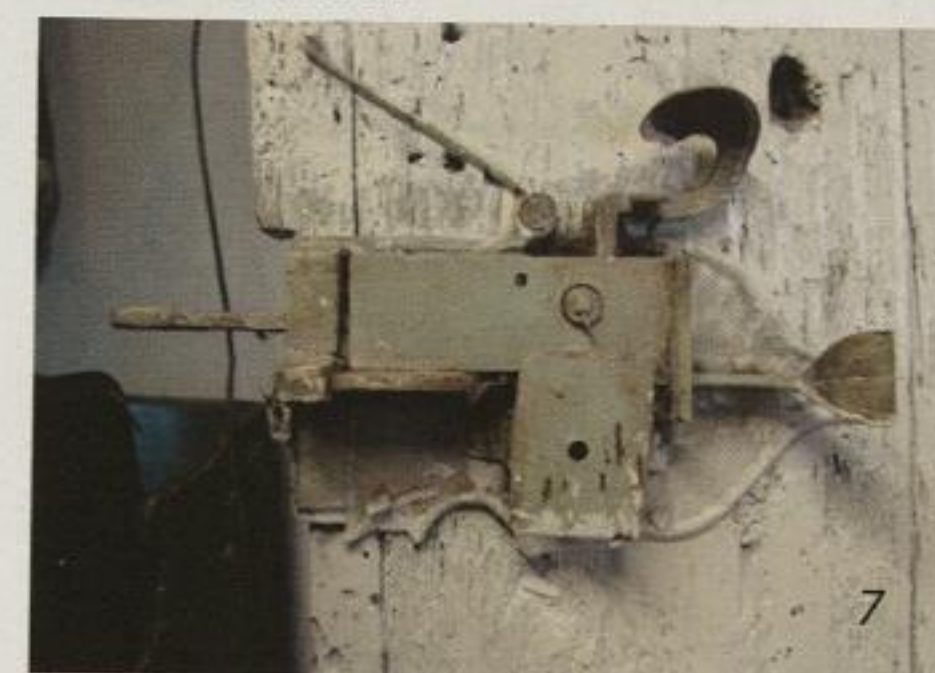
7. Schnappschloss aus dem 18. Jh.

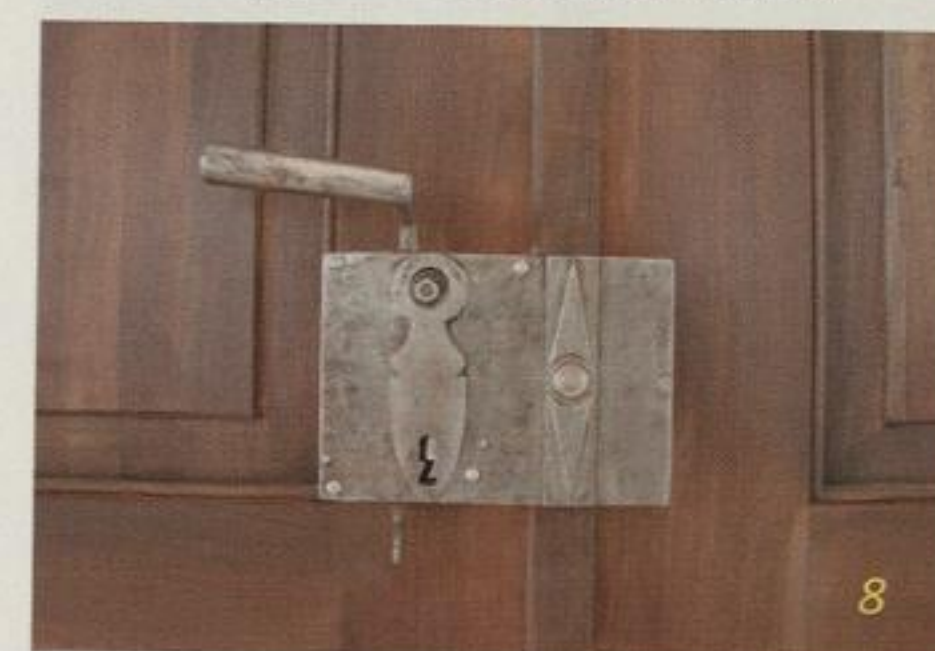
8. Aufgearbeitetes Kastenschloss aus dem 19. Jh an einer neuen Füllungstür.

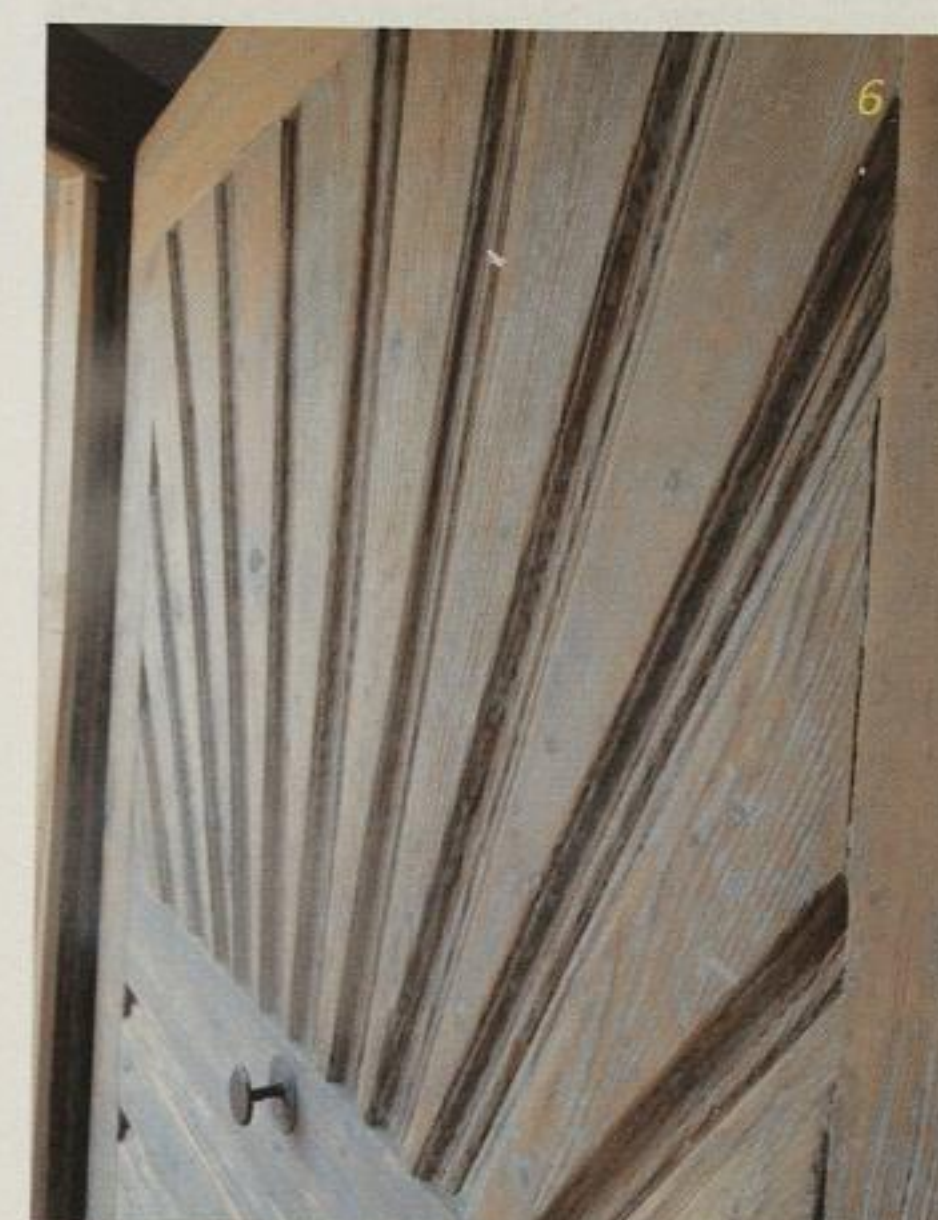
Abb. 152.1. Türstock- / -Rahmenkonstruktionen

- A. Blockzarge mit Türfalz im Mauerfalz / Brettüre mit Gratleiste
 B. Blockzarge ohne Türfalz in Leibungsmitte / Brettüre mit Aufdoppelung
 C. Türfutter als wandbreites Brett mit Bekleidung / Brettüre mit Aufdoppelung
 D. Türstock im Mauerfalz, Türfutter und Türblatt als gestemmte Rahmenkonstruktion mit Füllung

Oberlichter, wie man sie häufig über Eingangstüren findet, sind seit Mitte des 18. Jh. bekannt. In dieser Phase einer dynamischen Entwicklung und relativen Wohlstandes lösen Futter und Bekleidung den massiven Türpfosten ab. Gleichwohl bleibt der Türstock als Bauteil erhalten. Er wird weiterhin vom Zimmermann im Rohbau zusammen mit dem Mauerwerk gestellt, die Tür mit Futter und Bekleidung dann vom Bautischler in der Ausbauphase eingebaut (Abb. 152.1.D). Alle modernen Massivholztüren sind Weiterentwicklungen dieses Konstruktionsprinzips.

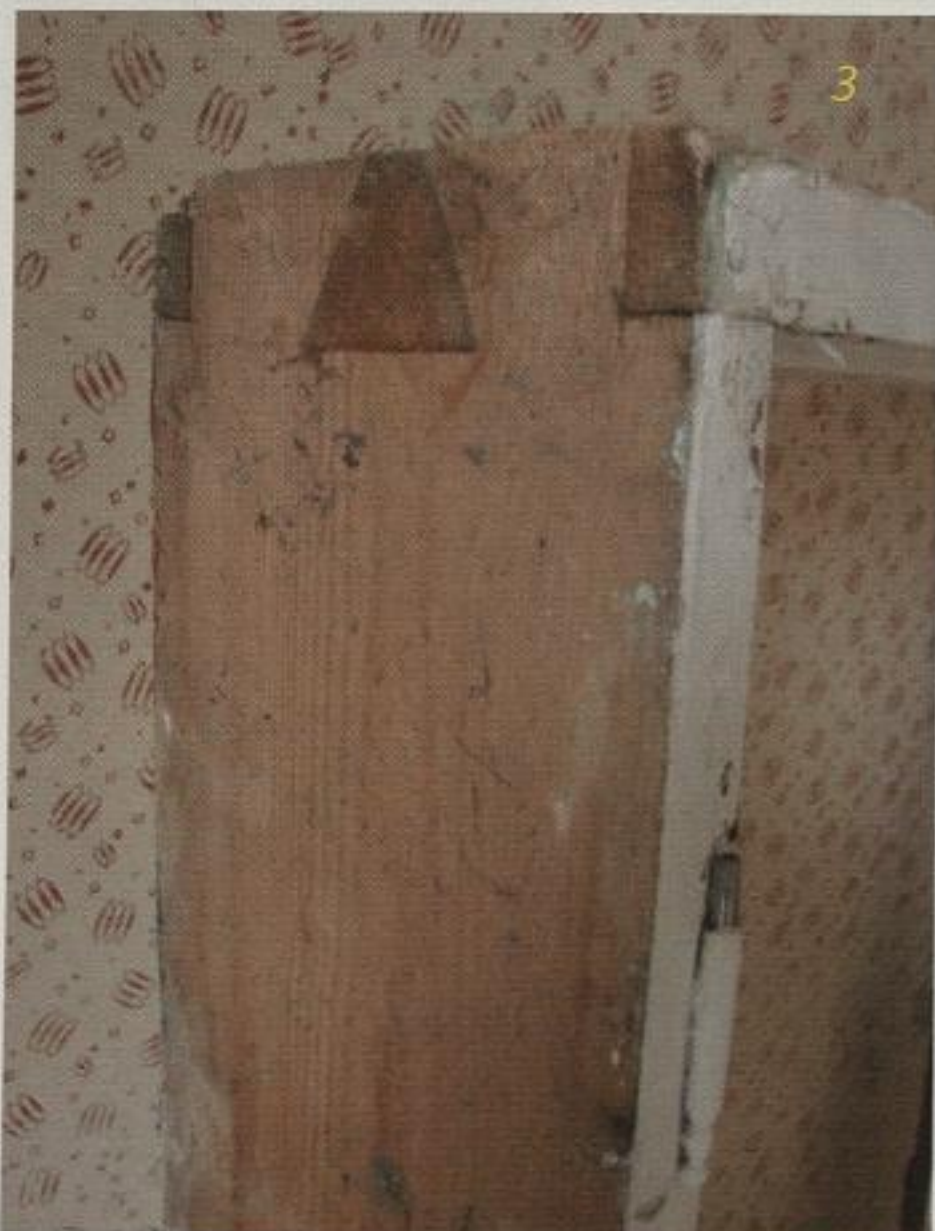
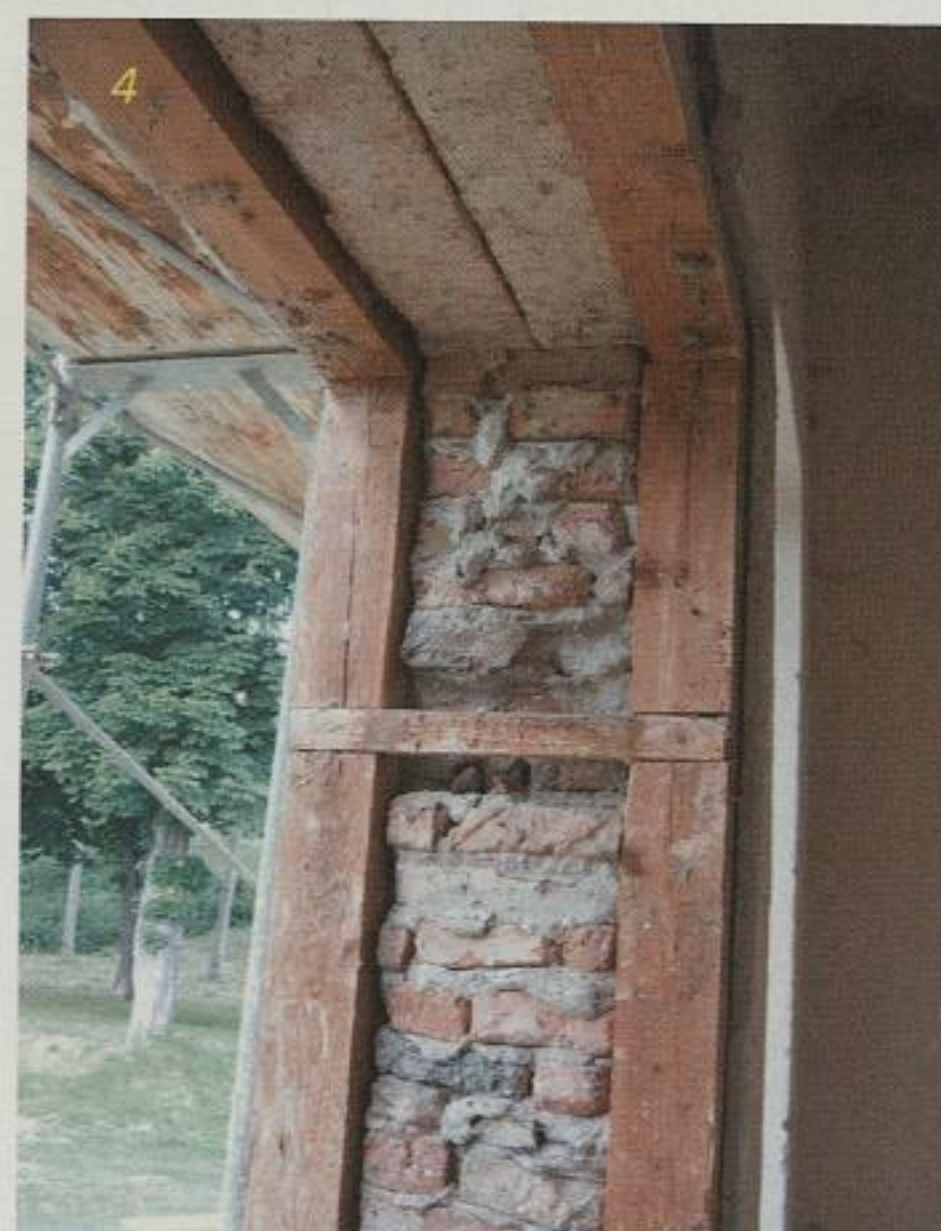
Fotos Seite 152.

2. Oberstück einer Blockzarge als Teil des Türsturzes aus Eichenholz (wie Abb. 152.1.B) ohne Türfalz aber mit Fase außen. Die vertikalen Hölzer sind zur Reparatur herausgenommen.
 3. Eckverbindung einer Türbekleidung bzw. wandstarker Blockzarge als Kastenkonstruktion mit Zinken (wie Abb. 152.1.C)
 4. Türstock aus Fichtenholz in Mauerfalzen für den späteren Einbau eines Türfutters (Abb. 152.1.D)

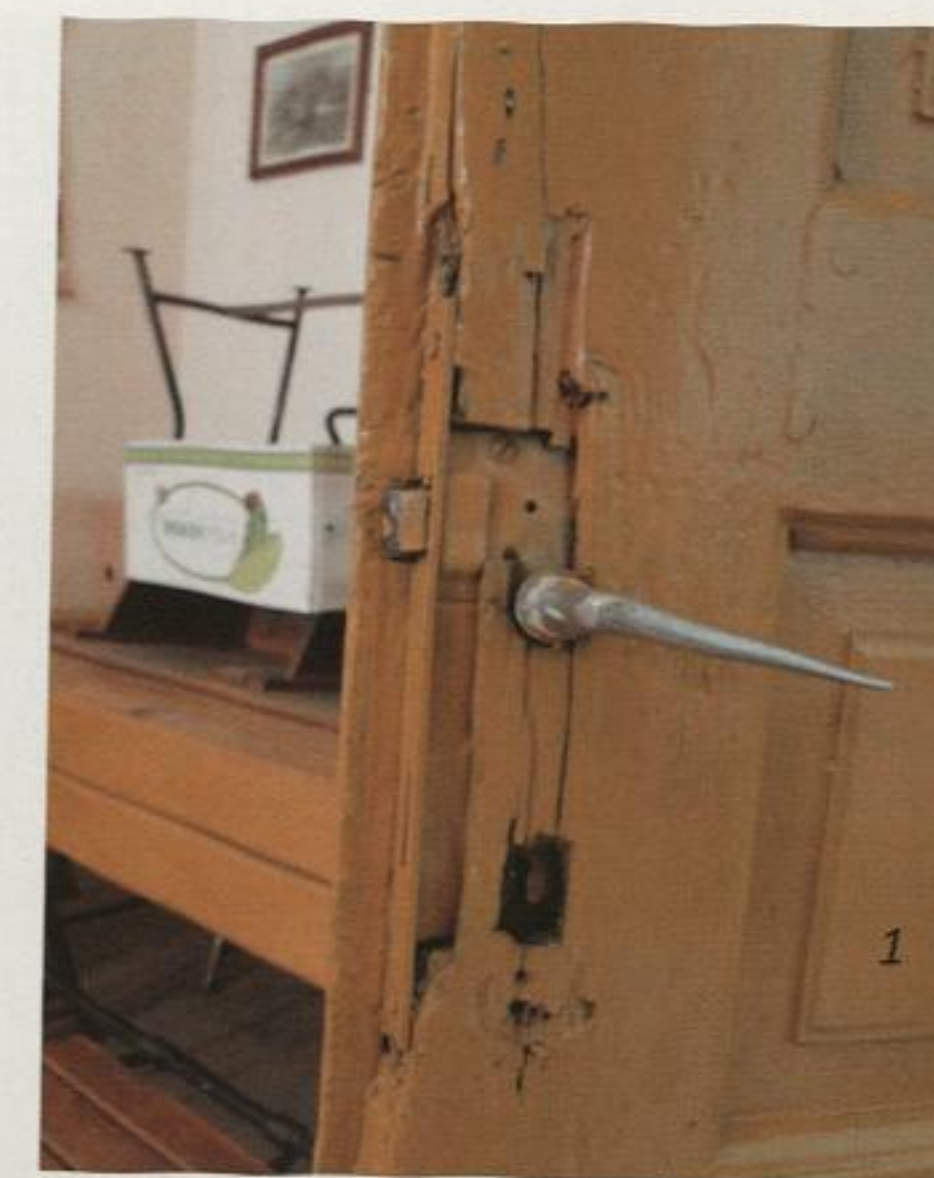
1. Ausgebrochener Schlosskasten

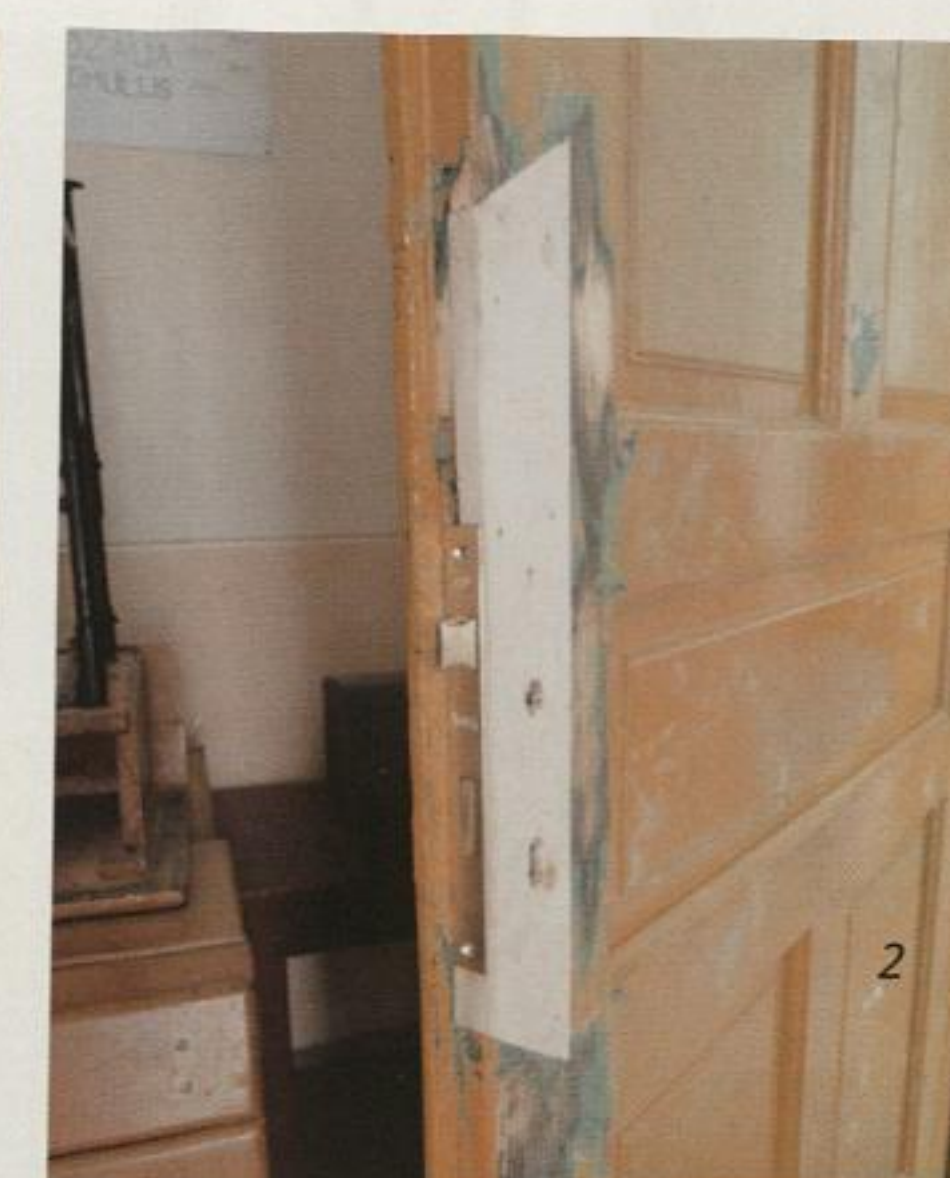
2. Reparatur von 1. durch Einleimung eines Reparaturholzes

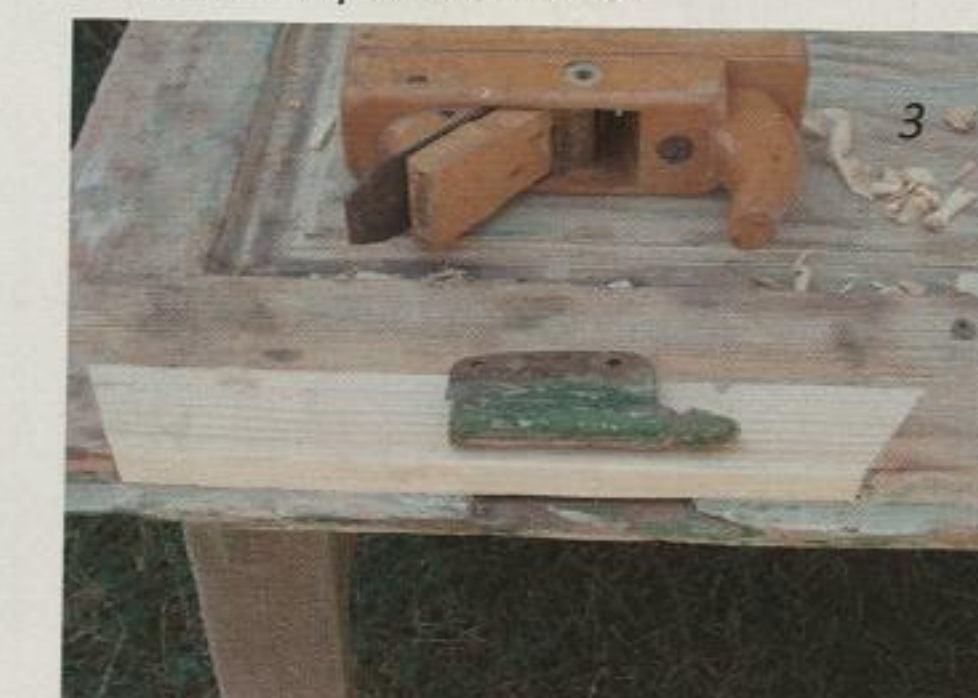
3. wie 2. für den Einsatz eines Fitschenbandes

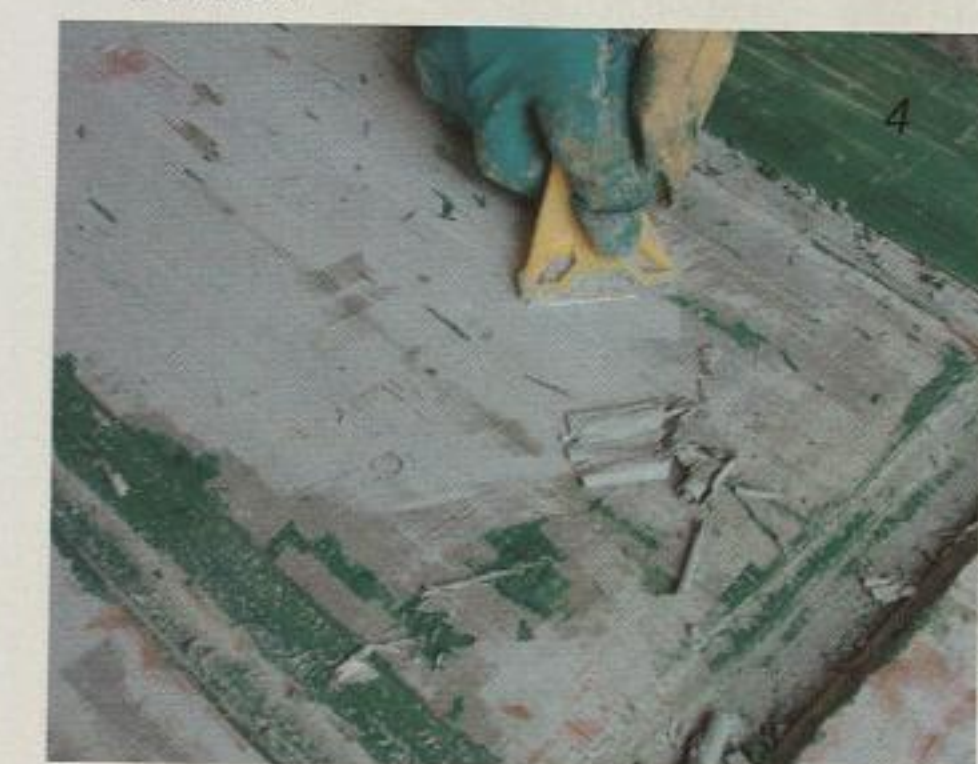
4. Entfernen von Farbschichten mit Abbeizer und Schabeisen

Wie bei Fenstern können dicke Farbschichten, die im Laufe der Zeit aufgebaut wurden, sowohl die Funktion der Tür und den Feuchteausgleich des Holzes behindern, als auch ästhetisch unschön wirken. Die Entfernung solcher Farbschichten ist wie bei den Fenstern möglich, aber man hat es bei den Türen mit sehr viel größeren Flächen zu tun, sodass der Aufwand dafür relativ groß ist. Es empfiehlt sich daher, eine effiziente Methode nach der jeweiligen Beschichtung zu erproben. In der Regel kommen verschiedene Abbeizer und Heißluftgebläse in Verbindung mit Ziehklängen, Schabern wie bei den Fenstern in Betracht. Ein Abbrennen mit offener Flamme führt zu Brandflecken an der Holzoberfläche, das Abbeizen im Tauchbad kann zum Verziehen der ganzen Türe führen und wird nicht empfohlen. In jedem Falle sollte zuerst geprüft werden, ob unter den oberen Schichten wertvolle originale Farbfassungen oder Bemalungen vorhanden sind. Dann sollte man einen Restaurator für eine fachgerechte Entfernung der Beschichtungen zurate ziehen.

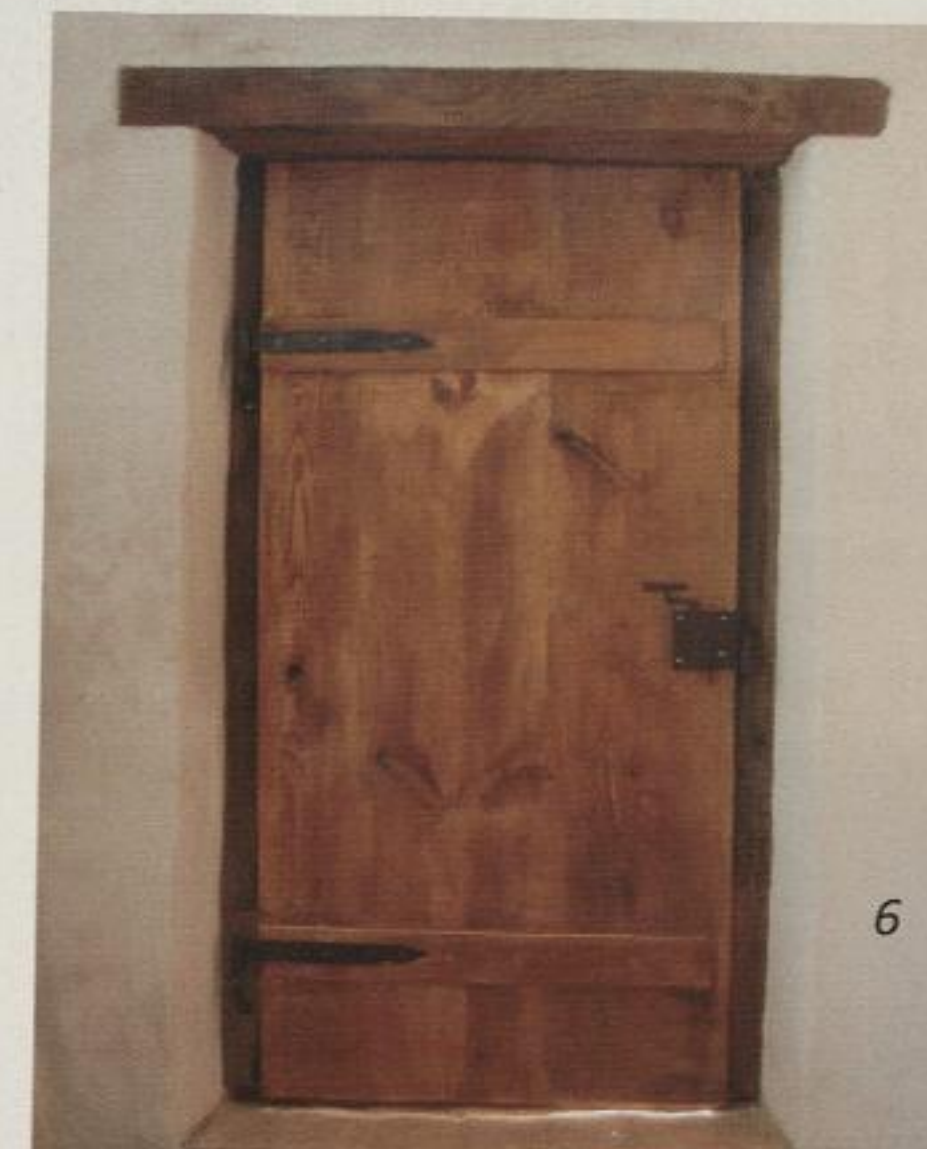
5. Bauplan einer Brettüre mit aufgenagelten Quer- und Strebehölzern

Die nächste Generation von Türen, aus der Wendebohlentür entwickelt, sind die **Brettüren**, die mit Eisenbeschlägen, zunächst Langbändern mit Stützkloben an den Türstock geschlagen wurden. Im Unterschied zu den Wendebohlentüren, die an Schwelle und Sturz befestigt wurden, bedürfen die Brettüren also eines kompletten Rahmens aus Schwelle, Sturz und senkrechten Rahmenhölzern. Diese **Blockzarge** mit oder ohne Falz für das Türblatt konnte als eigenständiges Element aufgestellt und das Mauerwerk darum herum errichtet werden (Abb. 152.1. A+B; Foto 152.3). Das Türblatt wurde mit Gratleisten aus mehreren Brettern zusammengefügt (Foto 150.3-5). Lattentüren mit Zwischenräumen zwischen den senkrechten schmalen Latten und Brettüren ohne Gratleisten müssen zur Stabilität mit Quer- und Strebeleisten verbunden werden (Abb. 153.5).

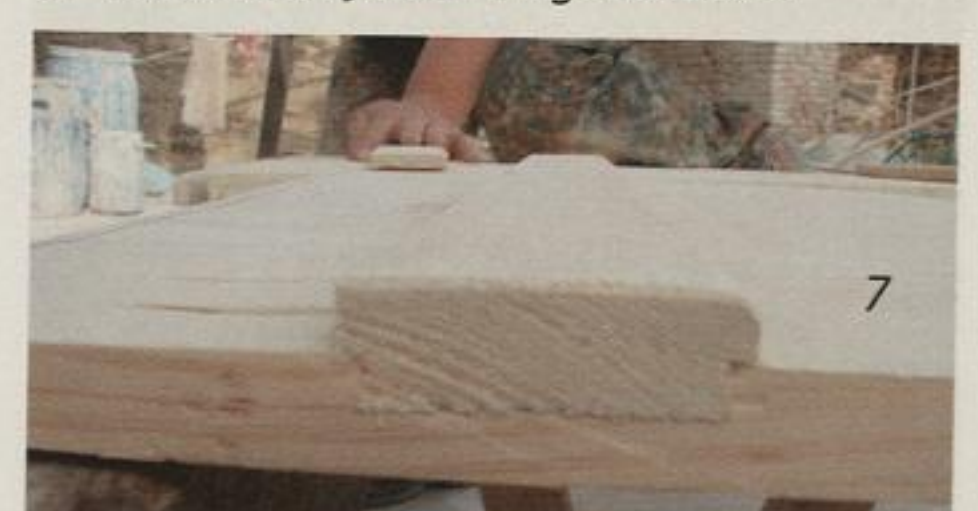
7. Gratleiste frisch eingeschoben

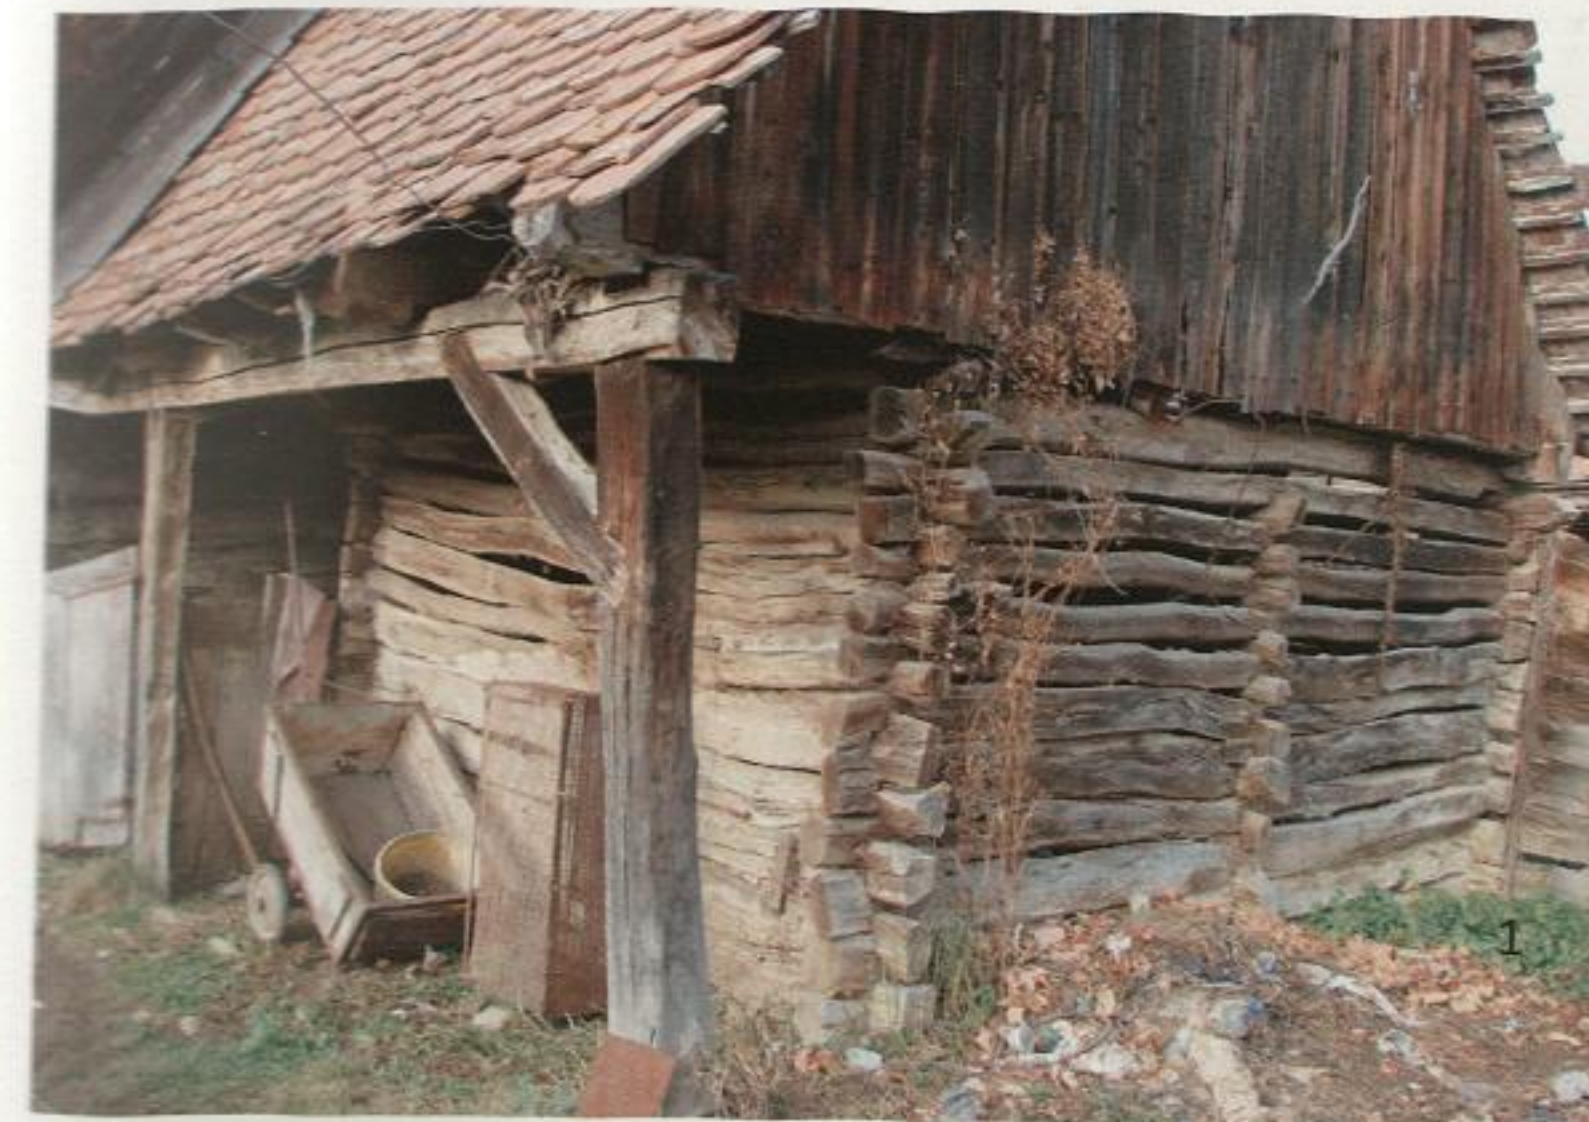
Fotos Seite 159.

1. Umgebinkonstruktion

2. Massive Scheune in Archita/Arkeden

Auf wohlhabenden Höfen sind Scheunen ganz mit massiven Außenwänden aus Bruchstein oder Mischmauerwerk im Lehmörtel errichtet worden (Foto 159.2).

Auf manchen Höfen ist in den Wirtschaftsgebäuden eine Hausform erhalten, die als Vorläufer auch der Wohnhäuser gelten kann. Es handelt sich hier um eine Kombination aus Block und Ständerbauweise, die die Kriterien der sogenannten Umgebinkonstruktionen erfüllt (Foto 159.1; 10.3).

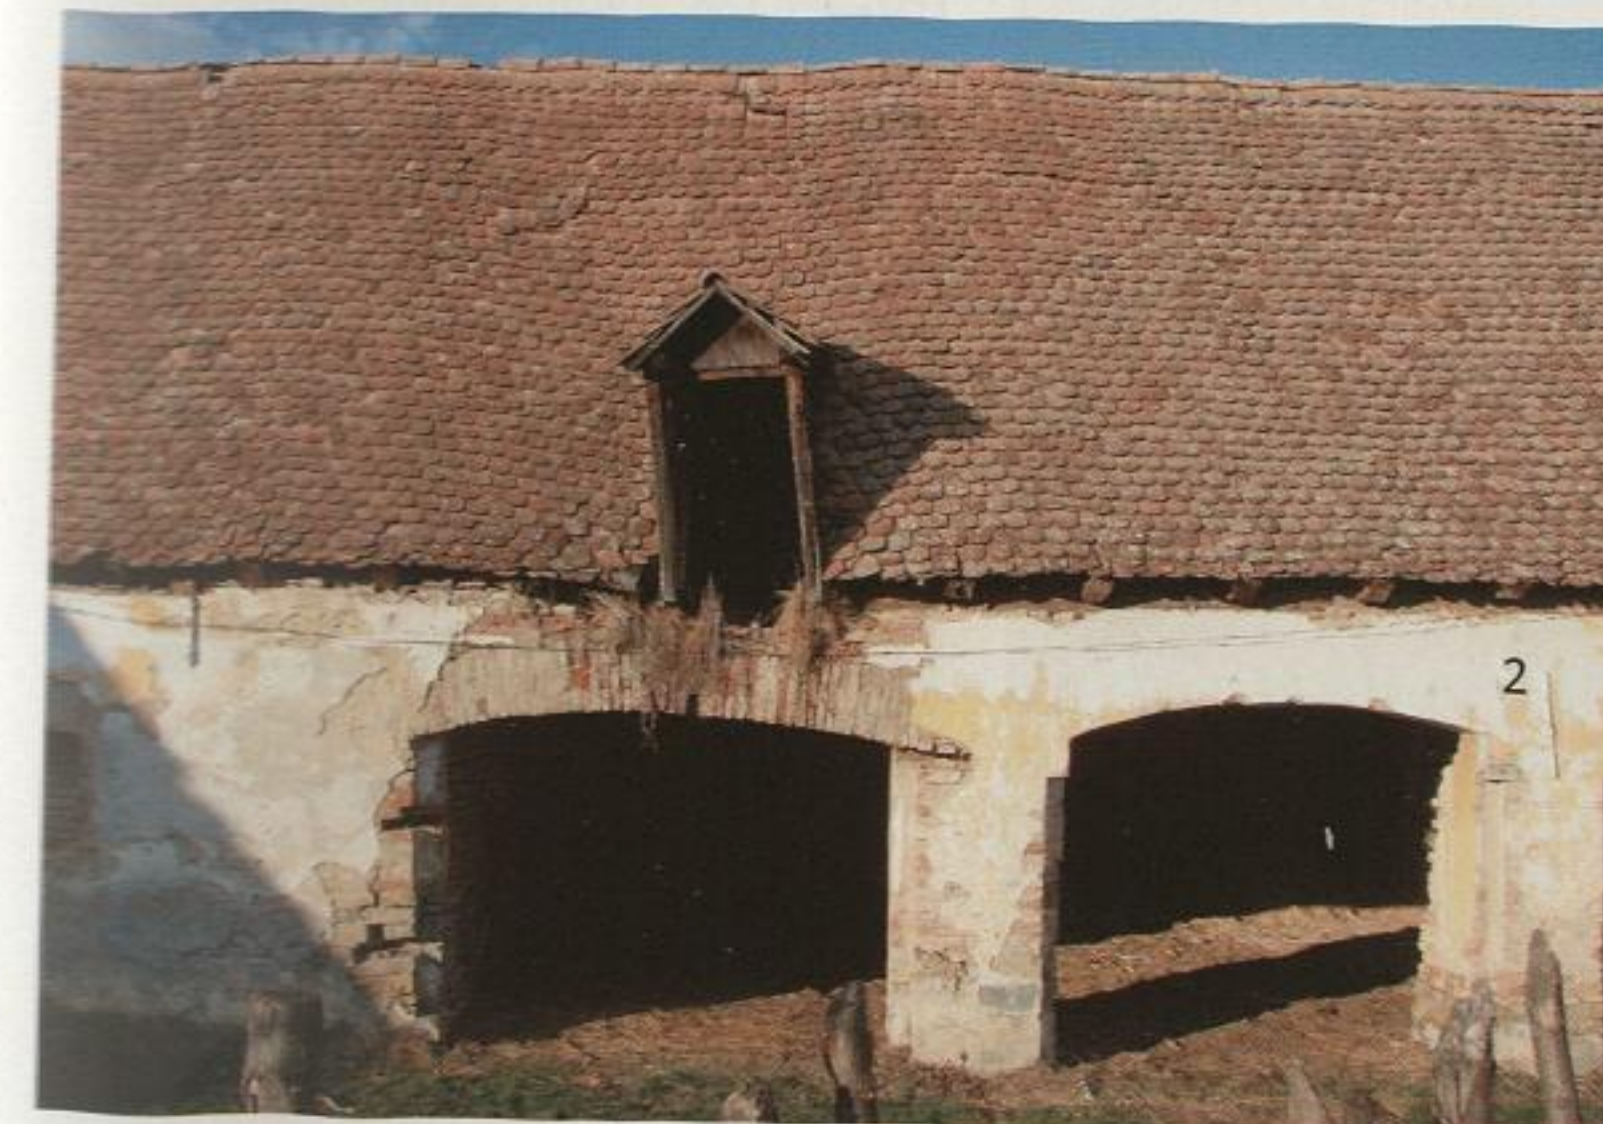
Abb. 159.3. Bundebeine der Scheunen aus Ständern auf Punktfundamenten, Ankerbalken und Kopfbandern. Die Ständer sind zur besseren Statik häufig leicht nach innen geneigt.

Um derartige horizontale Schubkräfte zu richten, sind die Ständer vieler Scheunen leicht geneigt, sodass die Schubkräfte nur nach außen wirken und verhindern, dass die Konstruktion umfällt (Abb. 159.3).

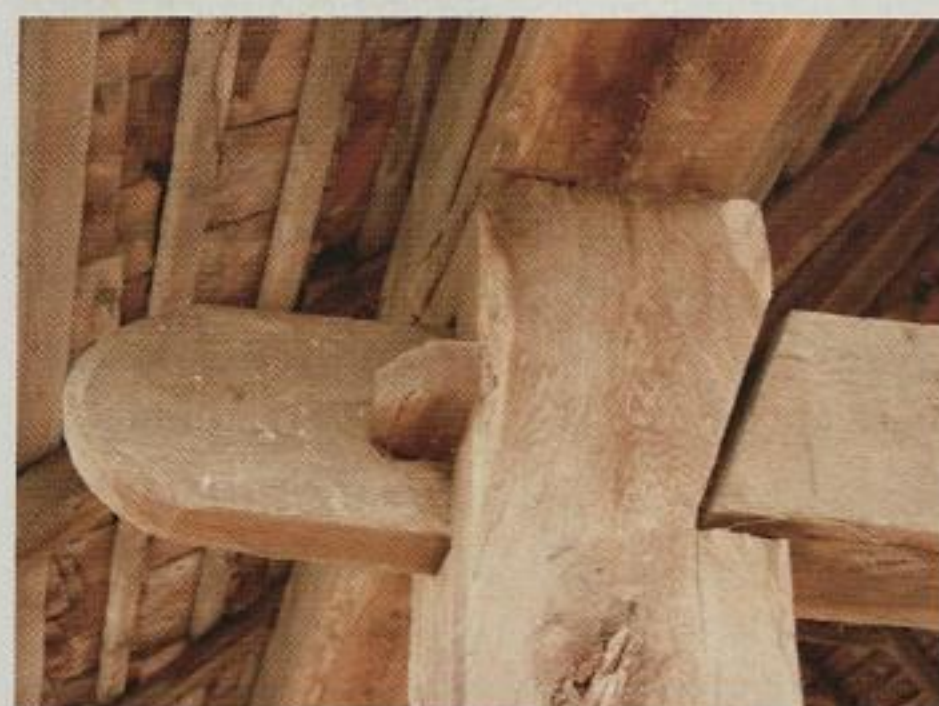
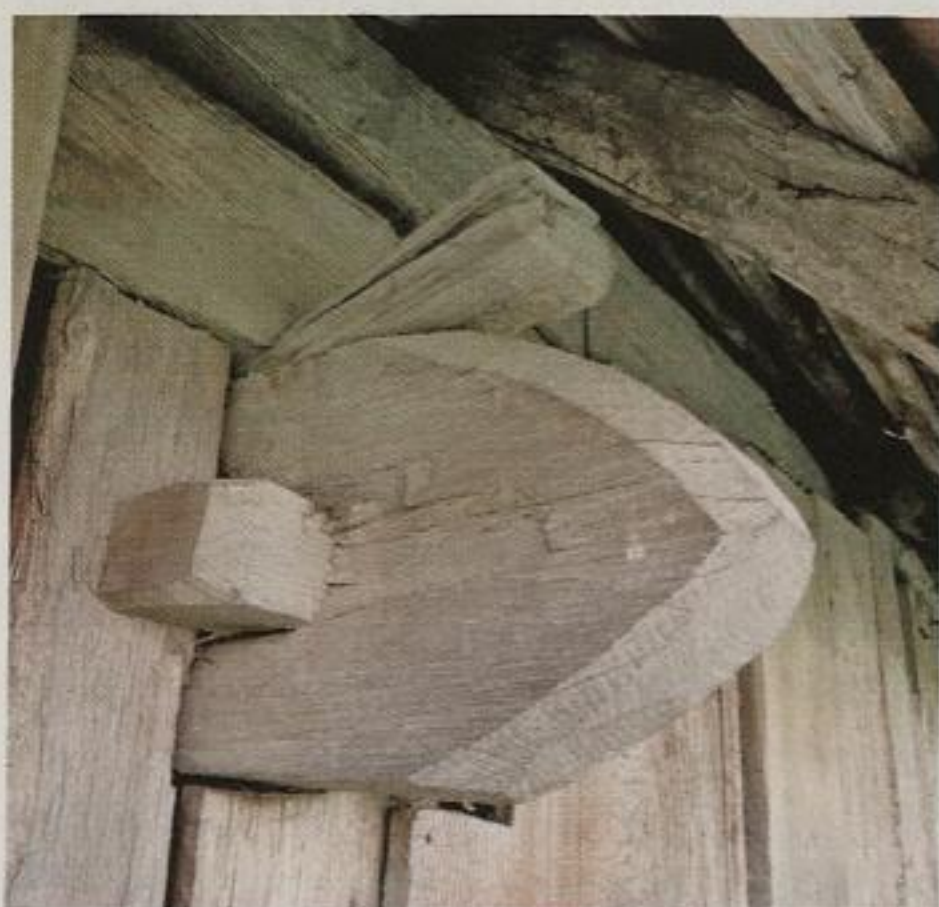
Abb. 160.1
Hochrähmkonstruktion
Ankerbalken mit Zapfenschloss

Mit dem **Zapfenschloss**, einem durch den Ständer gesteckten und auf der Rückseite mit einem Holznagel oder Keil gesicherten Zapfen (Abb. 152.1), ist man konstruktiv unabhängig vom Rähm. Der Ankerbalken kann in der Höhe flexibel eingesetzt werden. Allerdings werden die horizontalen Zugkräfte lediglich über die wenigen Quadratzentimeter aufgenommen, die Zapfen und Keil miteinander verpressen. Der typische Schaden an dieser Konstruktion ist daher: Der Holznagel oder Keil bricht und/oder der Zapfen spaltet auf (Foto 167.5). Folglich wird der Zapfen aus dem Zapfenloch gezogen und die Konstruktion versagt.

5. Aufgespaltener Zapfen eines Ankerbalken nach Abb. 160.1
6. Verformter (gebrochener?) Holznagel einer durchgestemmten Ankerbalken-Mauerschwellen Verbindung infolge hoher Zugkräfte

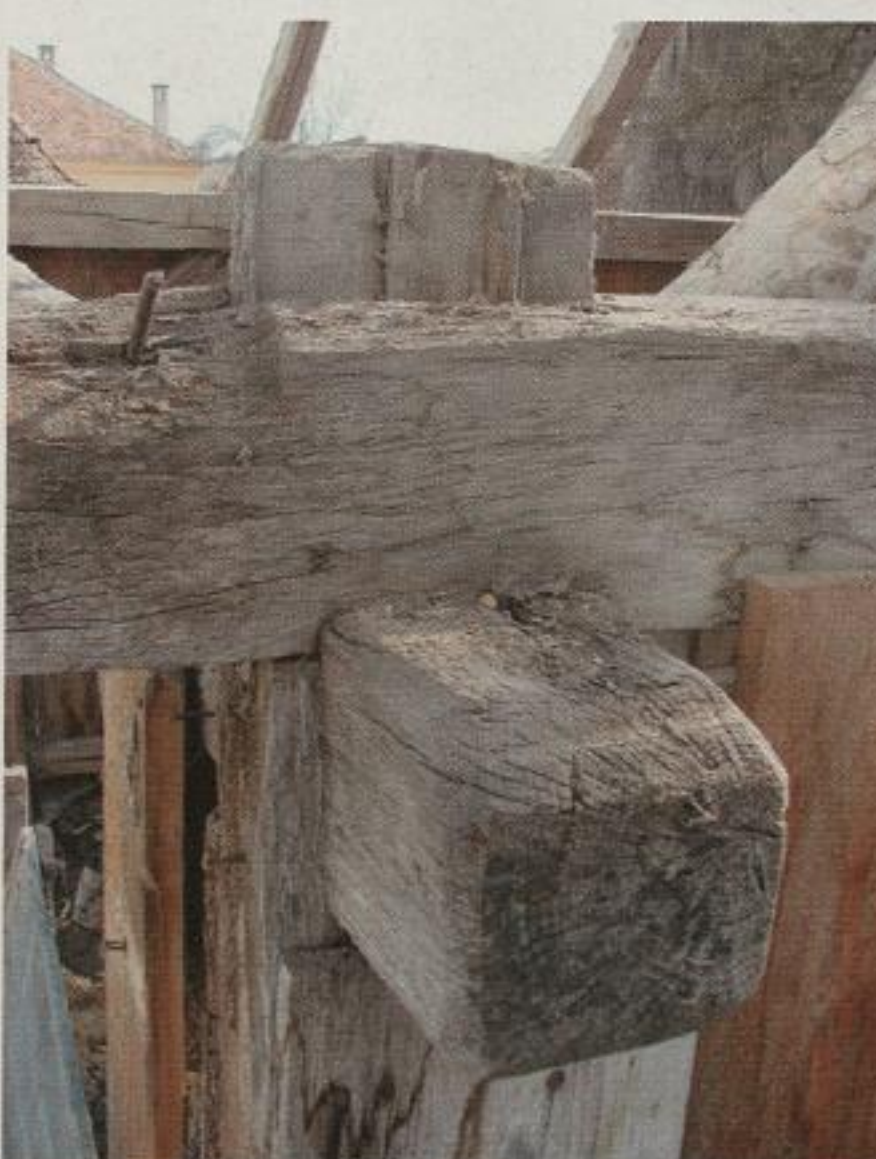
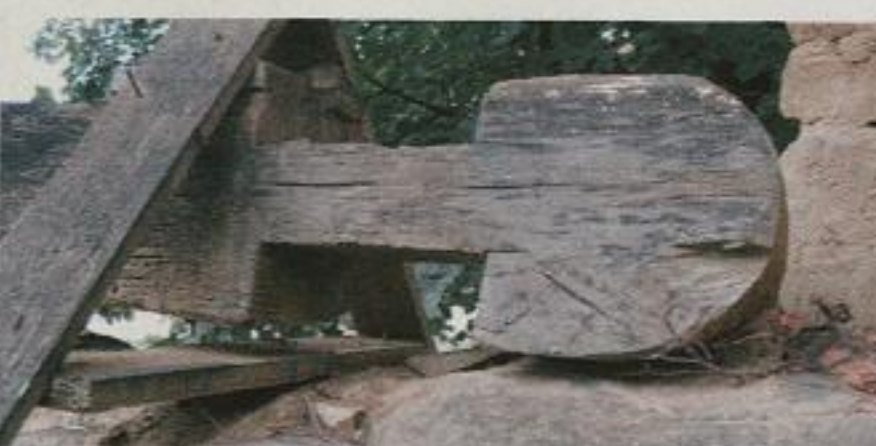
Abb. 160.2
Oberrähmkonstruktion
Ankerbalken mit Einhäsung

Neben den Gefügemerkmalen (Ständerkonstruktion oder massive Bauweise, Anzahl der Gefache) ist das wichtigste konstruktive Merkmal die Eckverbindung zwischen Ständer und Ankerbalken. Diese müssen die horizontalen Schubkräfte aus den Dachsparren aufnehmen, weil die Dachkonstruktionen ohne Balkenlage gebaut sind. Für Scheunen auf Ständern gibt es zwei Konstruktionsprinzipien, die in allen Dörfern der Region zu finden sind, manchmal sogar beide nebeneinander in einer Scheune: Die Einhäsung und das durchgestemmte Zapfenschloss. Die **Einhäsung** ist eine Verbindung, bei der der Ankerbalken hinter seinem Kopf, am Hals auf etwa ein Drittel seiner Stärke reduziert und von oben in den geschlitzten Ständerkopf eingelassen wird, erst danach kann das Rähm eingebaut werden (Abb. 152.2). Im Vergleich ist sie generell die stabilere Konstruktion, weil sie besser in der Lage ist, die Zugkräfte aus dem Dach aufzunehmen.
